大眾 01M/01N 閥體的常見故障分析和修復新技術

美國 SONNAX 公司

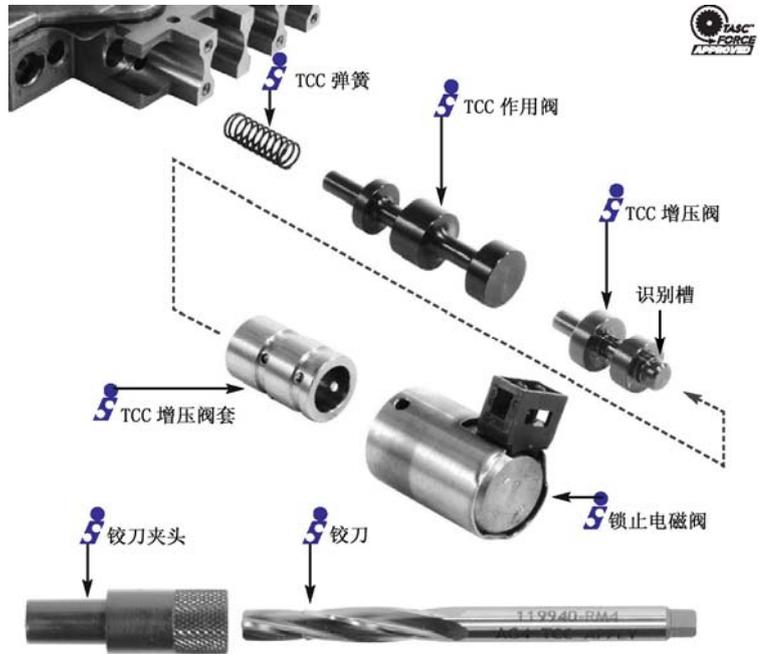
01M/01N 經常遇到的一個故障是引擎在換檔時發生熄火，有時引擎會發抖，以及變扭器產生過熱。如圖 1 所示，這個故障的原因就是閥體內的 TCC 增壓閥在閥套內被卡住，使 TCC 增壓閥無法回到鎖止釋放的位置。當變速箱剛進入 D 檔時變扭器應處於鎖止釋放狀態，否則鎖止會使變扭器不變矩，引擎無法轉動而導致引擎熄火。圖 1 中的 TCC 增壓閥和閥套，以及同一孔內的 TCC 作用閥就是控制變扭器中的鎖止離合器的。當它們被卡在鎖止位置時，鎖止活塞頂住了變扭器的前罩殼，變扭器無法變矩，使引擎熄火。正常情況下，這兩個閥應該在油壓作用下運行自如。但是由於它們受到高頻率的 TCC 電磁閥信號作用，因此它們的往復運動頻率很高，容易出現磨損。一般在維修時都更換 TCC 增壓閥和閥套組合以及相應的彈簧，因為閥套內壁出現磨損只是一個時間的問題。所以人們把怎麼防止卡閥作為修理時首先關注的一個問題。

隨著這款變速箱里程數的增加，卡閥的地方逐漸會從增壓閥擴展到相鄰的 TCC 作用閥上。從圖 1 可以看到，TCC 作用閥和 TCC 增壓閥在同一閥孔內，TCC 作用閥會逐漸磨損閥孔內壁，導致 TCC 作用閥卡住。這時僅更換 TCC 增壓閥及閥套，就往往不能解決問題。所以修理工必須仔細檢查究竟卡閥來自於哪個閥。

原先如果是 TCC 作用閥磨損了閥孔而導致卡閥，就需要更換整個昂貴的閥體。現在可以通過專用工具來修復這個閥孔而無須更換整個閥體。基本原理很簡單，就是通過專用鉸刀（SONNAX 119940-TL4）對這個 TCC 閥孔進行鉸孔修復，孔徑被略微擴大，然後再裝入相匹配的加大型 TCC 作用閥、TCC 增壓閥和閥套以及重新設計的彈簧（SONNAX 119940-04K）。雖然閥的直徑比 OEM 件要略微大些，但所有的油壓規範和配合間隙都必須符合 OEM 標準。

這個孔是 O1M/01N 閥體中最容易修復的一個孔，因為孔的形狀使我們很容易將鉸刀的固定套插入孔內，以固定鉸刀（見圖 1）。如果我們有一個低速風鑽或低速電機，將轉速控制在 60-200 轉/分鐘，這個鉸孔操作只需要 1-2 分鐘就可以輕鬆完成。在國外各修理廠的實際使用情況顯示了用這種方法修復的閥體在實際運行中就象新的一樣，連加速也比修復前感覺更加有力。

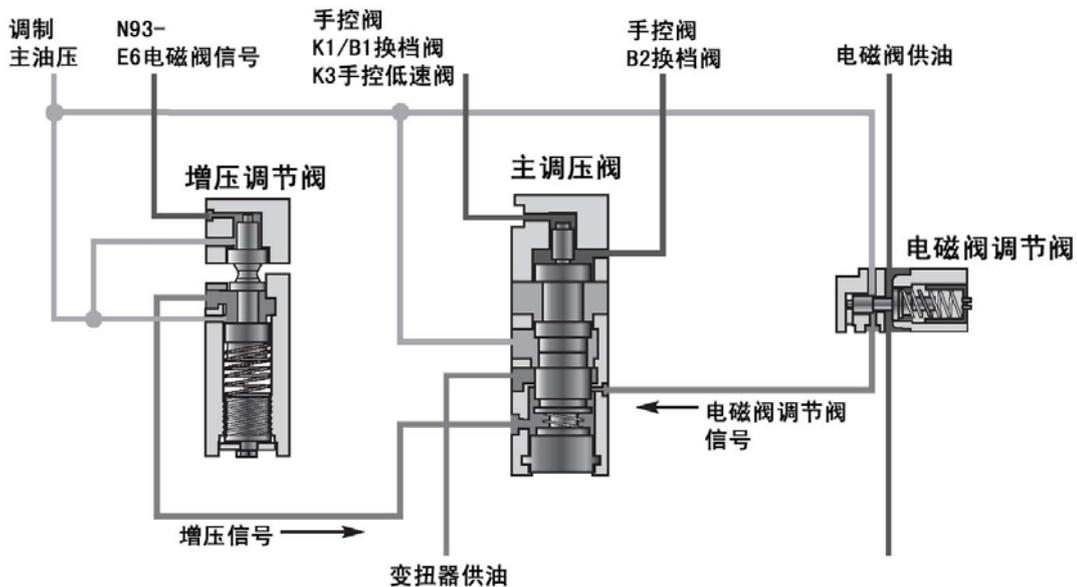
圖 3 壓力控制的 3 個關鍵閥

我們再深入到主調壓閥孔的內部來看一下主調壓閥是如何控制基準主油壓的。主調壓閥基本是由一端的彈簧和增壓信號壓力以及另一端的平衡油壓來決定其平衡位置的（見圖 3）。01M/01N 的特殊之處在於主調壓閥的平衡油壓並非直接來自於主油壓，而是來自於手控閥、K1/B1 換檔閥，K3 閥以及 B2 換檔閥等各個油路，它們來源於主油壓，其壓力大小就由主調壓閥的位置來決定。如果平衡端的壓力變小了，主調壓閥就會在彈簧力和增壓信號力的作用下被推向一邊（圖 3 中往上的方向），這時變扭器供油和泄油孔被主調壓閥堵上，油泵的轉動迅速將主油壓往上提升，直到作用於主調壓閥平衡端的各個油路壓力能夠將主調壓閥重新推回到平衡位置，與另一端的彈簧力和增壓信號相平衡。如果主油壓過大，主調壓閥就會朝彈簧方向運動，變扭器供油回路和瀉油孔被同時打開，多餘的來自油泵的油會進入變扭器供油通道以及流向泄油孔，從而起到降低主油壓的作用。隨著主油壓的降低，作用於主調壓閥平衡端的各分支油壓也隨之降低，主調壓閥又被往上推，回到其平衡位置，這樣就完成了主調壓閥的正常調壓功能。

值得一提的是如果將手控閥置於 P 檔，你所測得的主油壓會顯得比通常的最大主油壓數值範圍低很多，如果你認為這是主油壓出問題了，那你就錯了。仔細查看圖 3，你會看到來自於手控閥和 B2 換檔閥的那根油路作用在主調壓閥的大圓上，產生向下的作用力，起到了降壓的作用，所以此時位於 P 檔時所測得的主油壓不是最大主油壓。你需要將檔位元換到 N 檔或 D 檔。因為在 N 檔時，主調壓閥的平衡端的兩個油路都被切斷，而在 D 檔時，只有作用於主調壓閥最小端的油路被開通，而來自於手控閥和 B2 換檔閥的這個降壓油路被切斷，所以如果你想檢查最大主油壓是否正常，你需要將檔位元換至 D 檔或 N 檔。

同樣，增壓調節閥也有類似的工作原理。它的一端是彈簧力，另一端是 EPC 電磁閥信號和一個來自主油壓的增壓力來共同決定增壓閥的平衡位置，而它的平衡位置則決定了輸出的增壓信號的大小。如果圖中的增壓調節閥的位置太偏上，則增壓信號過大，主調壓閥被推向上方，導致主油壓增壓過高。相反，如果增壓閥的位置太偏下，則增壓信號過小，主油壓增壓就會不足。

由此可見，主調壓閥和增壓調節閥都始終處於高頻率的 EPC 電磁閥信號的作用下，它們高頻率的往復振盪在設計上能通過調製 EPC 信號的脈衝寬度來精確控制壓力的變化，但同時也造成了這些閥孔更加容易受到磨損。由於這些關鍵的閥表面都通過陽極電鍍覆上了黑色、耐磨的氧化鋁鍍層，所以往往是與之相應的閥孔先被磨壞。磨損處過大的間隙導致內部漏油或卡閥，導致油壓不能被正常調節。如果圖中增壓調節閥孔的上方被磨損，EPC 電磁閥信號或是來自於調製主油路的增壓推力就會洩漏，如上文所述，往下推動增壓閥的能力被降低，增壓信號不能

及時對 EPC 信號作出足夠的反應，增壓信號過大，導致主油壓過高。正常情況下，EPC 電磁閥始終應處於打開狀態以調節增壓閥，但如果 EPC 電磁閥因出現故障而被關閉，主油壓就會被增大到最大程度。同樣，如果圖中主調壓閥孔的上端發生磨損，此處的漏油會導致主調壓閥往上移動，和彈簧力增大所起的效果相似，因而往往會導致主油壓過高。與此相反，主調壓孔靠端塞的那一端常會出現漏油，導致增壓信號滲漏，使主油壓過低或根本沒有增壓。此外，由於閥孔磨損的位置不同而可能導致不同的卡閥位置，也會產生過高或過低的主油壓。基本規律是：如果增壓閥和主調壓閥被卡在靠近閥體內側的位置（即圖 3 中上方的位置），主油壓會偏高；如果被卡在靠外側的位置（即圖 3 中下方的位置），主油壓會偏低。

圖 3 中的電磁閥調節閥也值得引起重視。這個閥有兩個作用，它控制著所有電磁閥的供油，如果該閥孔發生嚴重磨損而導致漏油，電磁閥的供油壓力就會降低，還會影響到其他一些控制換檔時間的閥，從而產生一系列的換檔問題。另外，電磁閥調節閥對主油壓的調節也起到一定作用。在圖中可以看到它控制的電磁閥調節信號直接作用在主調壓閥上，如果在電磁閥調節閥孔出現漏油，增壓信號和主油壓會從這裏洩漏，引起基線平衡油壓的降低，甚至沒有主油壓增壓。

大眾的這款閥體沒有單獨的倒檔增壓閥，這也是它在設計上的一個特點。一般的變速箱中，倒檔信號需要通過推動倒檔增壓閥來增大信號壓力，從而推動主調壓閥以增大倒檔時的主油壓。而在 01M/01N 閥體中，EPC 信號是唯一推動增壓閥的通道，而且它推動增壓閥是用來降低而不是增高倒檔增壓信號的！從圖 3 可以看到，如果沒有 EPC 電磁閥信號的作用，增壓閥在彈簧力的作用下會處於最上方的位置，而這個位置正是產生最大增壓信號的位置。在倒檔時，EPC 信號不是起增壓作用，而是相反，將增壓閥往下推，起到了降低和調節倒檔信號壓的作用。所以，如果增壓閥孔的頂部出現磨損漏油，EPC 對增壓閥往下的推力會被降低，從而導致倒檔壓力過高和倒檔衝擊的產生。

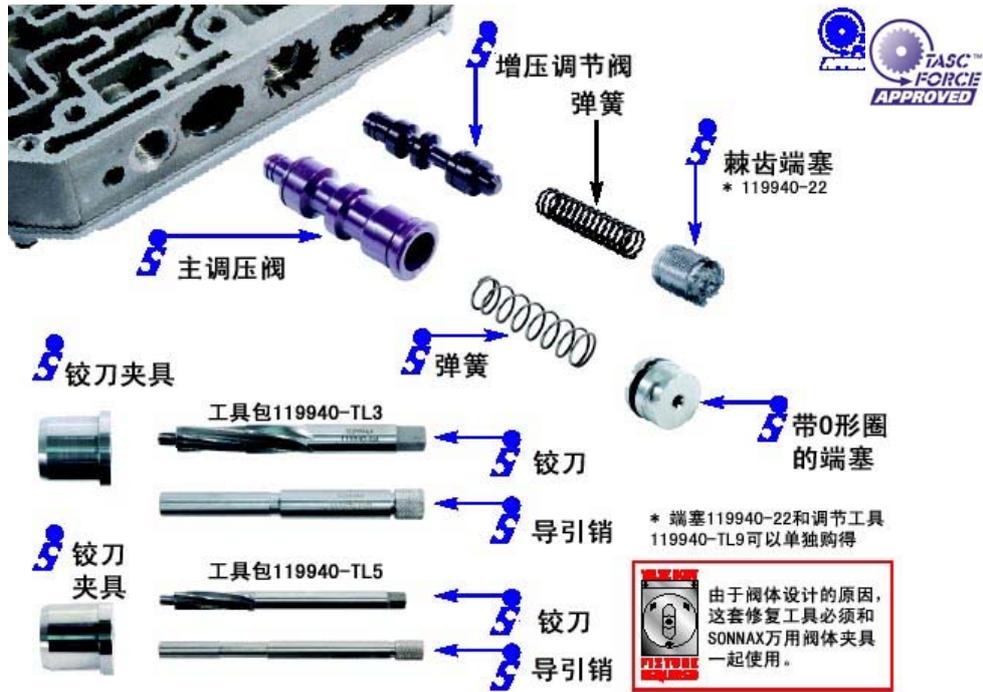
通過上文的討論，我們來總結一下主調壓閥孔和增壓調節閥孔的磨損所表現出來的一些故障現象，它們主要是主油壓變化異常，入檔嚙合延遲，引擎怠速時熄火，主油壓無增壓，倒檔油壓過大。增壓調節閥孔以及主調壓閥在較大一端（圖 4 中靠外的一端）的閥孔的磨損會產生過小的主油壓，而增壓調節閥和主調壓閥的內側一端的閥孔磨損會導致過高的主油壓。

鉸孔修復的最大難度就是如何在鉸孔過程中始終保持鉸刀在孔的中心線上。上文介紹的TCC孔的鉸刀是通過一個專用固定套來固定在閥體上的，但是如果你仔細觀察圖4，你會發現主調壓閥孔和增壓調節閥孔的入口不是一個正圓，而是一個非規則形狀，這使一般的鉸刀固定套無法固定在閥孔內因而無法保證鉸刀和閥孔的中心線重合。因此原來的鉸刀固定方法在這裏不再適用。

相匹配的增大型替換閥和彈簧修包（見圖 4）。這種解決方案可以使閥體上的各種原來無法修復的孔得以修復，使閥體維修在深度和廣度上都進了一步，並且在維修成本上與更換新閥體相比可以節省 300-400 美元，而且也可用於將來的各種閥體，在變速箱維修行業很受歡迎。此萬用閥體夾具在 2006 年被評選為美國自動變速箱維修行業 10 佳工具之一。

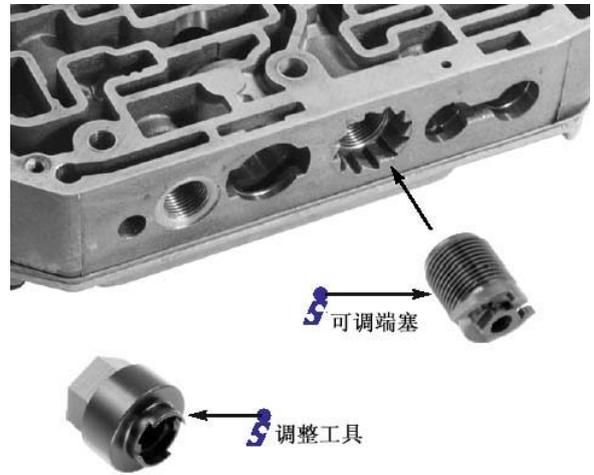
圖 6 棘齒端塞和調節工具

在圖 4 中我們需要注意的是增壓調節閥後面的一個帶棘齒的塑膠端塞。旋轉這個端塞可以調節增壓信號的大小。但是這個端塞並非為修理廠設計的，而是為 OEM 生產廠設計的。一旦旋轉這個端塞就很容易破壞它，因為原廠使用的材質容易老化變脆。這個端塞如果開裂漏油，就會使變速箱失去主油路的增壓。如果修理工沒有替換用的增壓調節閥修包，就最好不要打開這個閥孔，因為這個原廠端塞幾乎就是一拆就斷。

解決這個最好的辦法是使用品質好的、可以反復使用的替換端塞，但在拆卸時最好使用專用的調節工具，圖 1 中顯示的專用調節工具可以防止端塞上的兩個防扭突耳在拆卸時發生端裂，而且使用非常方便。這些產品和工具都可以從 SONNAX 單獨購得（SONNAX 零件號 119940-TL9 和 119940-22），同時也包含在增壓調節閥修包（SONNAX 零件號 119940-05K）和增壓閥工具包內（SONNAX 零件號 119940-TL5）。但拆卸和安裝這個端塞需要遵循以下步驟。

一個 5/16 英寸的套筒可以直接將端塞旋轉進閥孔內。但是在調整到正確設置的過程中，將端塞往外退時一定會需要使用圖 6 中的端塞調整工具。

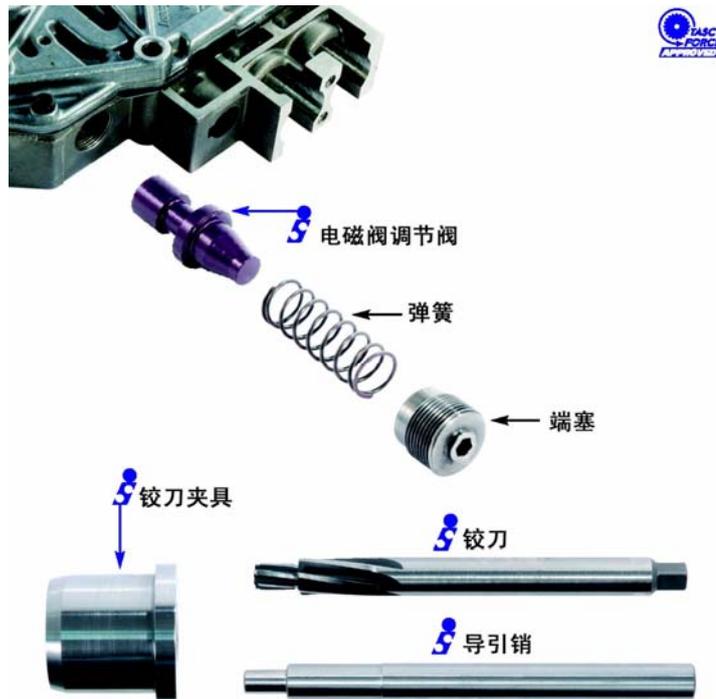
圖 8 電磁閥調節閥和修復工具

由以上分析可知，電磁閥調節閥的作用很關鍵，不但為所有的電磁閥供油，而且還關係到主油壓的大小。此閥一般不會磨損，但是很多人會忽略它的閥孔經常被磨損。為了修復這個問題，需要使用專用的鉸孔工具對此孔進行鉸孔，也同樣需要使用上面介紹的萬用閥體夾具。鉸孔後需要使用配套的增大型閥，但原來的彈簧和端塞都不需要更換。

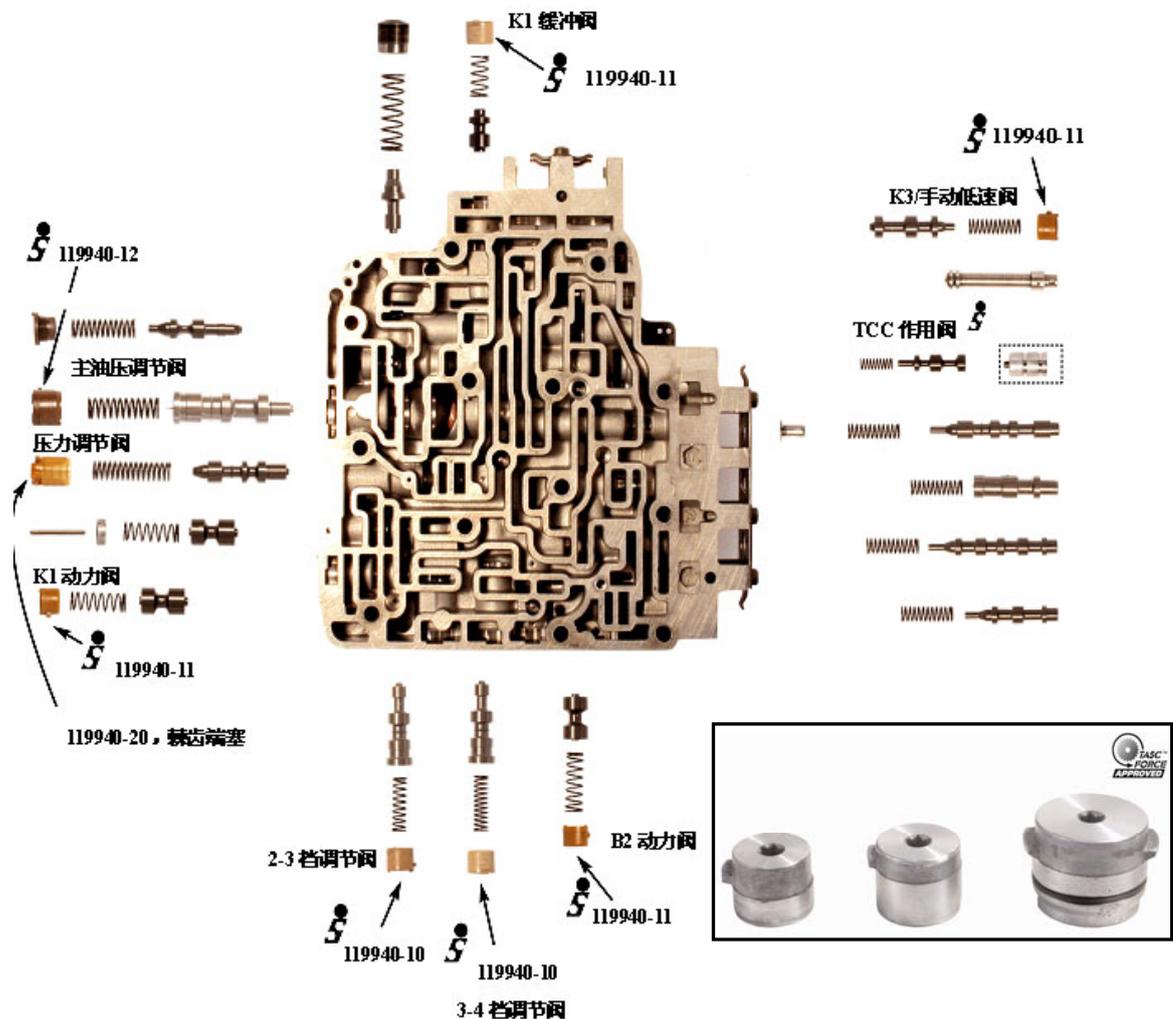
圖 9 大眾閥體中的塑膠端塞和鋁制替換端塞

在維修大眾閥體時，不僅是以上提到的增壓調節閥的棘齒端塞，其他塑膠端塞也需要仔細檢查。這些塑膠端塞由於材質的問題，並且因為實際運行中存在油溫過熱以及有時滑閥會直接撞擊到這些端塞，導致它們容易老化而開裂，有的甚至會掉落到油底殼中，這會導致嚴重的換檔問題。OEM 原廠並不單獨提供這些配件，因此使用舊的拆車件也是個解決辦法，但是每個拆車閥體只能提供數量有限的拆車端塞，並且由於使用壽命的關係，使用這些舊件在保證維修品質上有潛在風險。國外基本使用新的塑膠替換端塞，也有使用改良型的鋁制端塞。鋁制端塞雖然在製造成本上稍有增加，但其使用壽命大大增加，避免了塑膠熱疲勞的問題。圖 9 中顯示了大眾 01M/01N 閥體上的各種塑膠端塞，基本上有三種尺寸，圖中也列出了 3 種尺寸的替換鋁制端塞，其中大號的鋁制端塞用來替換主調壓閥孔的端塞，它在設計上增加了一個 O 形圈，大大增強了端塞的密封效果，是一種很好的設計思路。但是在安裝時要仔細一些，並用裝配潤滑油或 ATF 油在安裝前對 O 形圈進行潤滑。

對於2-3換檔問題，除了上述的彈簧以外，我們還需要關注閥體中2-3換檔調節閥後的塑膠端塞（見圖9）。這個端塞必須密封，否則換檔油壓會從這裏洩漏，直接引起2-3換檔問題。但是這個塑膠端塞，以及大眾閥體上的其他塑膠端塞一般並不引起足夠重視。通常只有這些端塞

端裂或脫落了才會被修理人員注意到。此外的密封狀態可以用真空測試法來定量化測試。圖 9 中所示的鋁制端塞 119940-10（中號端塞）可以用來直接替換原來的塑膠端塞，鋁制的端塞不會熱疲勞，不會脆化斷裂，而且它上面配有的柔性油封可以起到很好的密封作用。

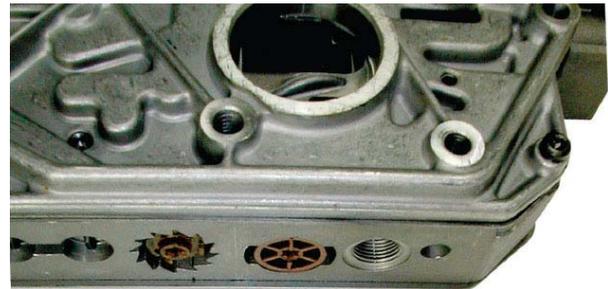
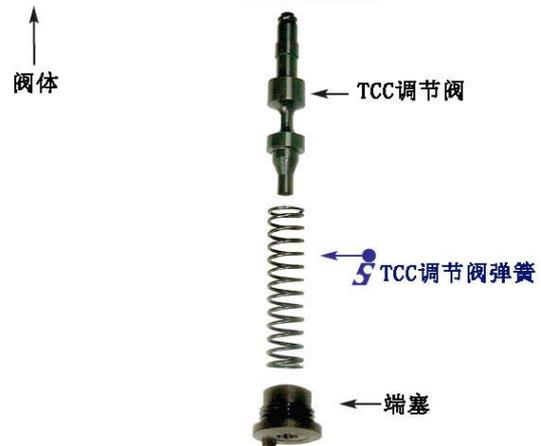
圖 10 大眾 01M/01N 閥體內的 TCC 調節彈簧

大眾 01M/01N 變扭器內的油壓過大往往有由於原配閥體中的 TCC 調節彈簧（見圖 10）設計得不合理。TCC 調節閥彈簧控制著變扭器內的鎖止作用壓，它可以使作用壓在 D 檔時升到 180psi（美制壓強單位），使變扭器鎖止釋放壓在倒檔最大主油壓時達到 225psi。在倒檔時，這使變扭器的渦輪軸頸上的推力軸承受力太大，強行磨損軸頸和導輪。在 D 檔時，變扭器內過大的鎖止壓力不但不會加強鎖止，反而會導致 TCC 打滑故障碼的出現。這是為什麼呢？原來過大的鎖止作用壓會使鎖止活塞變形，導致在鎖止時鎖止活塞上的摩擦材料不能均勻地接觸前罩殼，導致鎖止摩擦片不能均勻受力。這會產生兩個後果：

1. 鎖止摩擦片接觸前罩殼的有效面積縮小，導致鎖止打滑。
2. 鎖止摩擦片只有外緣接觸前罩殼，導致摩擦片的邊緣過度磨損，出現這部分摩擦片變色及脫落，從而使鎖止離合器提早失效。

有時我們在打開變扭器時會發現在變扭器前罩殼上與鎖止摩擦片接觸的區域有磨損，而且往往是與摩擦片外圓的接觸區域，這就是變扭器內鎖止壓力過大造成的。最近國外出現了這款彈簧力的改進產品（SONNAX 零件號 119940-19）。這款彈簧具有更小的彈簧力，從而降低倒檔時的變扭器釋放壓，並且將 D 檔時的變扭器鎖止作用壓控制在 120 到 130psi。在這裏，變扭器零件的損壞看似只是變扭器的問題，但其實問題的根源來自於閥體內一個小小的彈簧。這可以反映出在自動變速箱的維修中，找到故障根源往往並非是件容易的事情，修理人員需要在理論和實踐的基礎上不斷思考和學習，才能修理好自動變速箱。

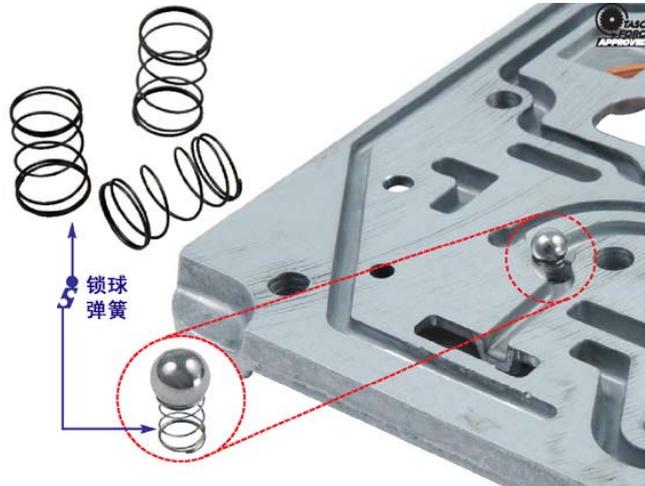
圖11 01M/01N鎖球彈簧

主油壓增壓不足，倒檔時有異響並且倒檔油壓變的無法控制等症狀。這時如果我們打開閥體，往往會發現油路板下殼的單向鎖球彈簧已經斷裂（見圖11）。這個彈簧和鎖球是起著幫助保持電磁閥調節閥壓力的作用，只有當油壓達到一定值後，才會頂開此鎖球以調節油壓。電磁閥調節閥如圖8所示，它為所有電磁閥供油。當此彈簧斷裂或失效時，油壓從這裏漏失，正確的液壓控制無法維持，導致2-3 和3-2 換檔等問題。

在實際的維修中，此彈簧經常發生斷裂或失效，一般都需要更換。但是OEM原廠並不單獨提供此彈簧，而每個拆車舊閥體只有一個此種彈簧，而且很多舊閥體在這裏都有相同的彈簧失效問題，因此建議修理廠商使用在修理大眾閥體時更換以新的替換彈簧。此彈簧可以在市場上購得（SONNAX零件號119940-20），修理廠也可根據需要自己選擇替換彈簧，但人們往往對選擇合適的彈簧有很多認識誤區，一般認為只要彈簧就是一個彈簧而已，沒有什麼特別的，只要長度、大小和彈力大致差不多就行了。雖然實際上這樣做也有行得通的時候，但在大多數變速箱中只要彈簧涉及到油壓，我們就需要考慮更多的因素：
