賓士 722.6 變速箱常見換檔故障分析及解決方案

——由主油壓洩漏而導致的換檔故障

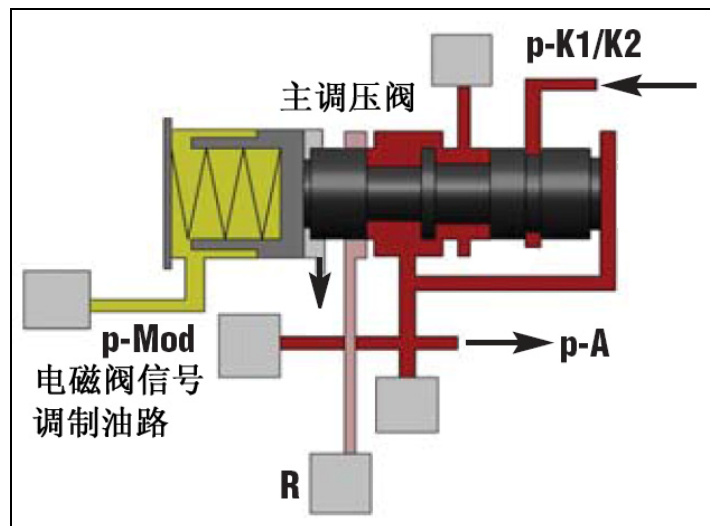
修理廠常遇到的駕駛性問題之一是 2-3 或 4-5 換檔時打滑，引擎轉速暫態提高，有時甚至象作用在空檔上一樣，感覺引擎在空轉。此外，在 5-4 或者 3-2 降檔時，也會出現檔位元消失、引擎空轉的情況。根據 722.6 的設計規範，在載荷下升檔或降檔時，主油壓（722.6 中成爲工作油壓）必須根據載荷而隨時調整。而大量的維修實踐表明閥體上的主調壓閥孔在彈簧附近經常會被磨損，從圖 1 可以看到，彈簧附近的黃色油路是經調製的電磁閥信號油（p-Mod），電磁閥通過這個油路對工作油壓進行控制。圖 1 中主調壓閥上的灰色部分（彈簧側）由於反復運動而磨損相應的閥孔部位，使電磁閥調製信號油壓從這裏的磨損處漏過，因此工作油壓沒有隨著引擎載荷的增加而增加，從而導致換檔打滑以及換檔時出現空檔的故障。

圖 1 722.6 的主調壓閥油路

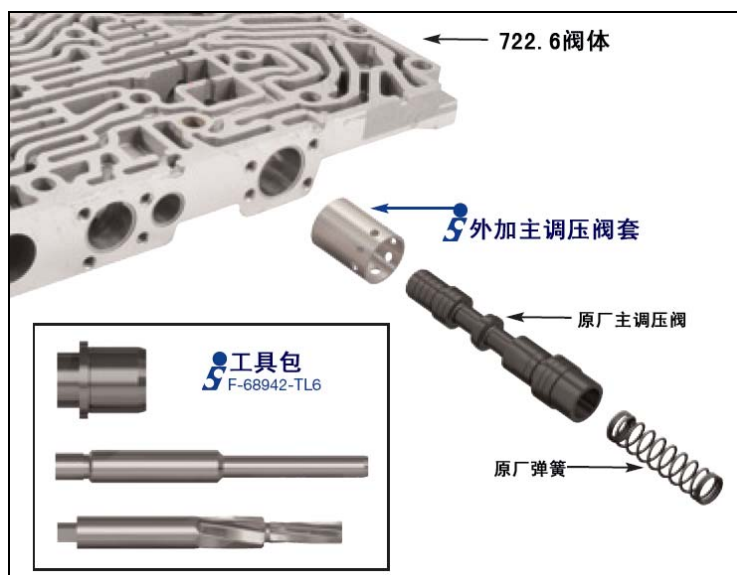
的檢查後，他們發現了主油壓孔磨損與換檔故障之間的聯繫。他們發現由於滑閥的表面硬度比閥體材料要高，因此總是閥孔被磨損。對此，他們採用了圖 2 中的修復方式，通過對閥孔磨損處進行鉸孔，在修復磨損部位後，加入一個由更硬的材料製成的襯套，這樣做有幾個好處，首先原來閥孔的磨損部位可以得到修復，第二，原來滑閥與閥孔之間的相互運動現在轉化為襯套與滑閥的相互運動，由於襯套材質比原來更硬，因此這個部位會更加耐用。第三，仍然可以使用原來的主調壓閥和彈簧。但由於閥孔已磨損，因此需要專用工具（SONNAX F-68942-TL6）來進行鉸孔修復。

圖 2 通過加入一個硬質襯套來修復主調壓閥孔

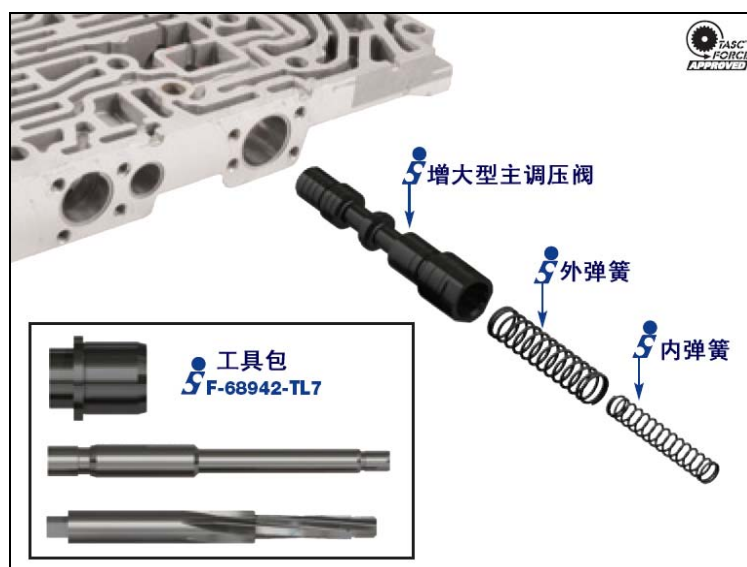
圖 3 使用重新設計的主調壓閥

由於這個主調壓閥較長，在它的外側端（大頭端）受偏載力時，它的內側端（小頭端）也會偏載力，因此在實際維修中，會發現這個主調壓閥孔的 2 端其實都會磨損，這時就需要對這個閥孔進行徹底的修復，如圖 3 所示，首先利用專用工具（SONNAX F-68942-TL）對閥孔進行鉸孔修復，然後更換以一個新的經重新設計的主調壓閥，這樣的修復方法更徹底，而且由於新的主調壓閥在設計上進行了改良，使其在運動中對閥孔的偏磨能得到大大改善，從

而使閥體有更長的使用壽命。雖然這種方案要替換掉原來的主調壓閥和彈簧，但維修成本卻和上述的硬質襯套差不多，而且對閥孔的修復徹底，如果你只想投資一種專用工具的話，這種方案顯然具有更高的性價比。

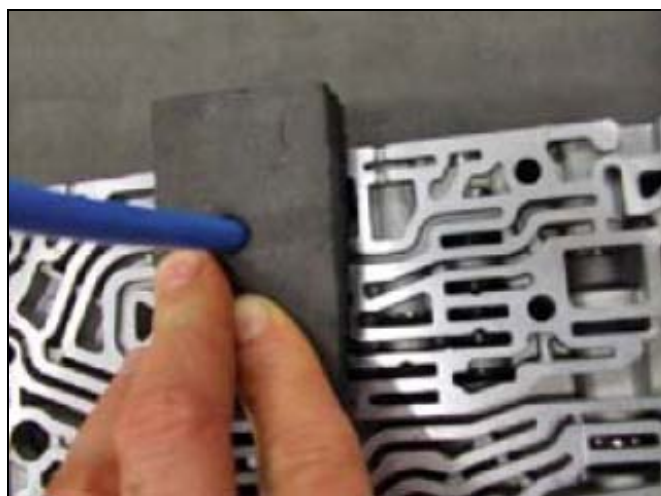
圖 4 對主調壓閥孔進行真空測試

上述的主調壓閥孔在 2 端的磨損都可以通過真空測試法或者目測法來檢查。圖 4 顯示的是對主調壓閥孔的真空測試，你可以如圖 4 中那樣使用一塊密度較大的泡沫來密封油路開口，也可以使用索奈克斯的濕氣測試板（Wet Air Test Plate），或者用一塊平整的普通有機玻璃板也可以。真空測試法是目前為止最簡單易行的量化的閥體測試方法，有另文詳述。真空測試法和目測法同時使用，對於檢測閥體的機械磨損效果很好，是很適合一線操作工使用的閥體檢測方法。

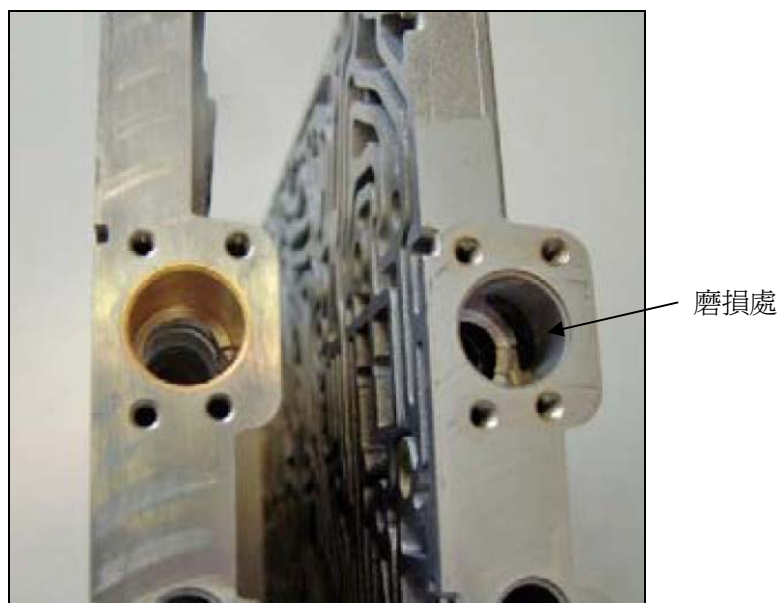
圖 5 顯示了在 D.B.Automobile 修理廠內對這個 722.6 閥體的主調壓閥孔進行修復的前後對比。圖中右側的是修復前的閥體，用目測就可以看到閥孔表面有半月形的磨損區域。圖中左側的是用圖 2 中的方法修復的閥體，閥孔內壁的磨損處已得到修復。

圖 5 主調壓閥孔修復前後的對比

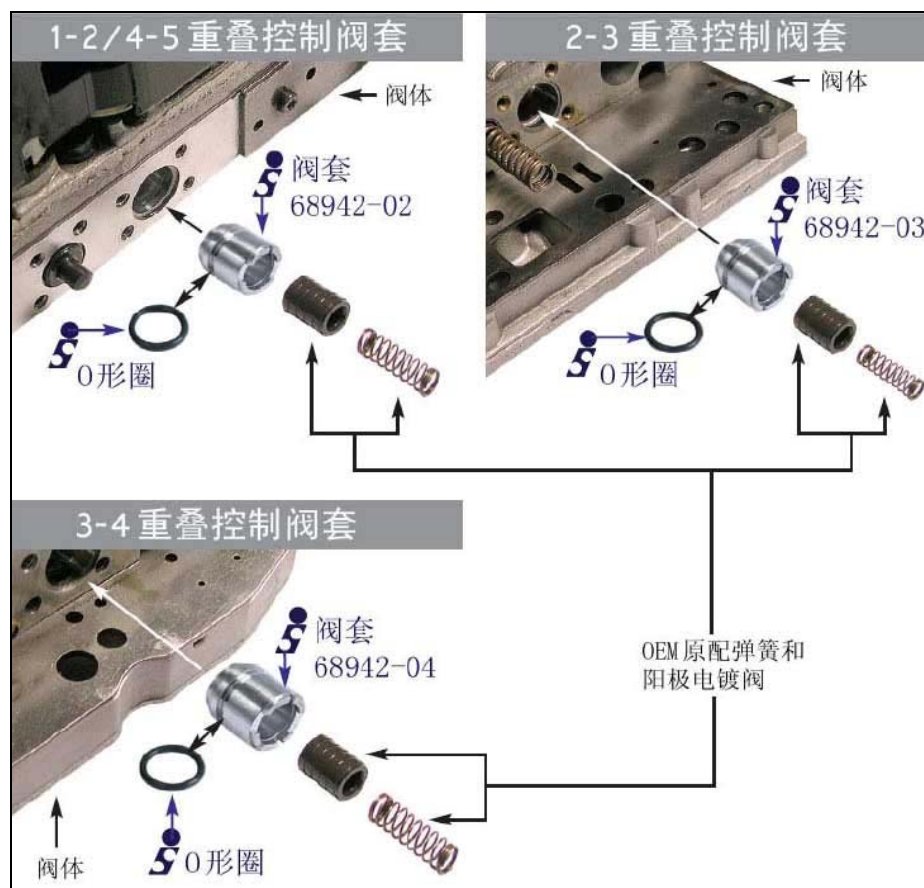
主油壓的滲失點除了上述的主調壓閥孔外，另外的常見洩漏點是 3 個離合器重疊控制閥套（見圖 6），它們分別是 1-2/4-5 重疊控制閥套、2-3 重疊控制閥體和 3-4 重疊控制閥套。圖 1 中提到的電磁閥信號調製(pMod)油路也包含了上述的這 3 個閥套，它們不但經常會在閥套內壁磨損而產生漏油，它們的外側也會產生磨損而使 pMod 油壓從閥套和閥孔之間漏走。只要上述的任何一個重疊控制閥套磨損，都會立刻降低主調壓閥上的工作油壓。

圖 6 更換 3 個重疊控制閥套

這 3 個閥套是否已磨損，可以在拆卸前就通過真空測試法來進行檢驗，也可以在拆卸並清洗後用目測來檢驗。圖 6 中的更換閥套帶有 O 形密封圈，可以有效防止閥套與閥孔之間的洩漏。閥套內的柱塞閥可以仍然使用原來的而無需更換。

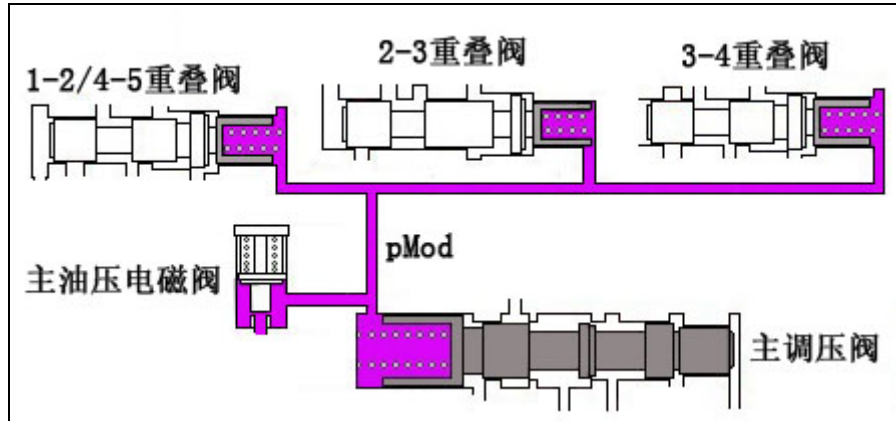
現在我們可以通過圖 7 來總結以上所述的 722.6 各種換檔故障的根本原因。從圖中可以看到，PMod 油路即電磁閥信號調製油路是聯繫主油壓電磁閥和主調壓閥的通道，它對於實現電磁閥對主油壓的調節能力至關重要，圖中和這條油路相關的 4 個地方，即主調壓閥孔的彈簧一側、1-2/4-5 重疊閥套、2-3 重疊閥套、3-4 重疊閥套，都是常見的磨損洩漏點，它們的磨損情況直接聯繫到換檔品質。因此這些地方是在維修 722.6 時必須要檢查的。

圖 7 電磁閥信號調製油路
