ZF-5HP19 變扭器鎖止釋放間隙的調整

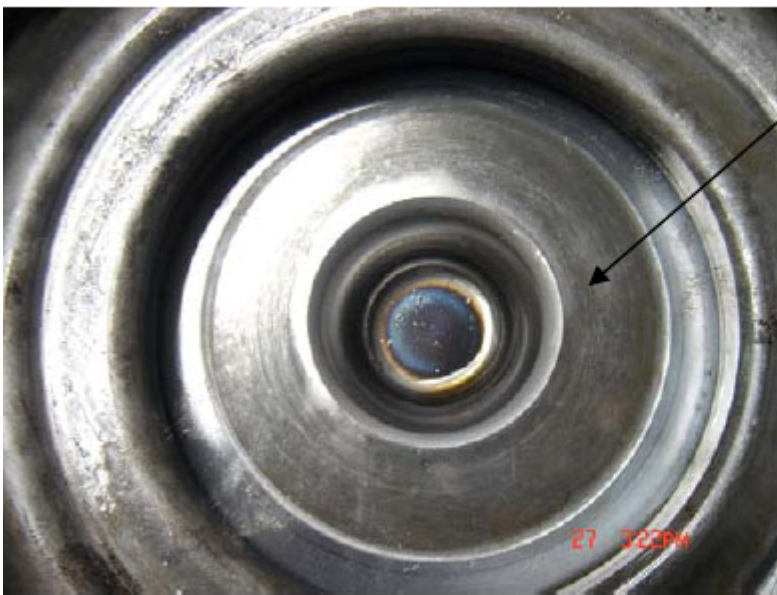
图 1 ZF-5HP19 的变扭器前盖

与推力垫圈接触区域被严重磨损，影响到锁止间隙的设定。

在修復翻新 ZF5HP19 變扭器時，我們一般都會看到在此變扭器的前蓋中心區域或多或少都有一定的磨損區域(見圖 1)，這個凹陷區域就是前蓋長期和塑膠推力墊圈(見圖 2)相互磨損而產生的，這個凹陷會對 5HP19 變扭器的鎖止間隙變小。ZF 原廠規定的鎖止間隙是 0.25mm，而這裡的凹陷有時由於磨損嚴重，會達到 0.5mm 或更多，如在翻新變扭器時不加以適當調整的話，直接後果就是鎖止間隙沒了，變扭器運行時總感覺有被拖住的感覺，很多人不恰當地將它描述為“鎖止打滑”，或者“鎖止衝擊”。

現在我們可以通過使用加厚型的推力墊圈 FS-WP-8（見圖 4）來解決這個問題，在這裡加厚墊圈厚度就可以增加鎖止間隙。OEM 的墊圈厚度為 5.69mm，而 FS-WP-8 的厚度為 6.45mm，比原廠件要加厚 0.76mm，這個加厚量足以補償前蓋上的磨損量以及對前蓋進行的修復加工餘量。

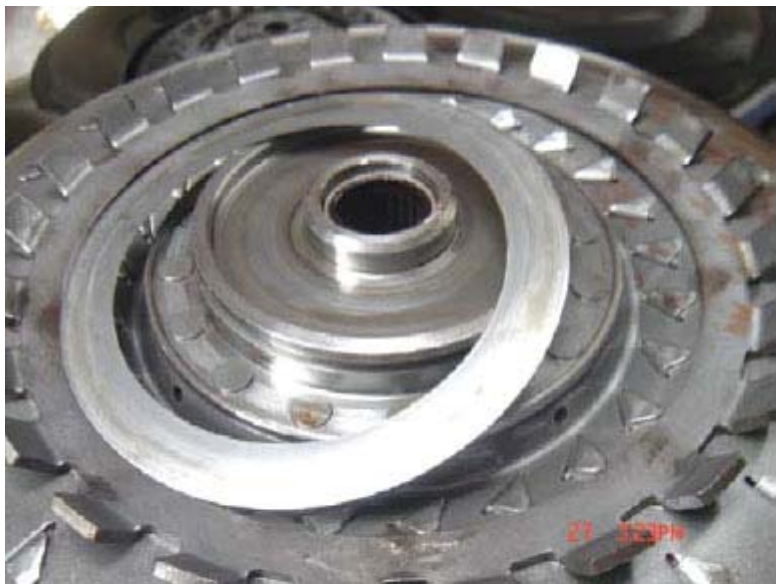
图 3 调整垫片

在 5HP19 變扭器的渦輪與鎖止盤之間有一調整墊片（見圖 3），不同的 5HP19 變扭器內的墊片厚度可能不同，有時更換這個墊片的厚度，可以調節鎖止間隙，但是它的調節作用有限，如果前蓋上磨損過深，即便去掉此墊片，也不能將鎖止間隙恢復到正確值。此外，由於 5HP19 變扭器前蓋和鎖止盤及摩擦片嚴重磨損很常見，因此很多翻新廠喜歡替換以加厚的鎖止摩擦片，這就需要對前蓋上的這個磨損凹陷有更大的補償才能恢復原來的鎖止間隙。
