5L40E/5L50E 倒檔和鎖止故障的診斷和修復

美國 索奈克斯公司

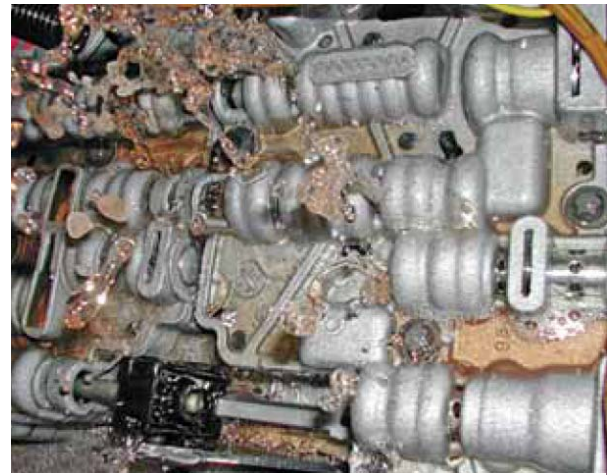
圖 1 顯示的是一塊在閥體測試儀上正在進行測試的 5L40E 閥體，這裡使用的壓力要比它正常工作油壓要低，這樣就可以容易看到很多從閥體上間歇性噴射出的液體。而實際上在正常的工作油壓下，這些液體的噴射表現為加壓的噴霧形式，在當今的自動變速箱內，這樣的正常泄油點會有很多個，即便在最理想的運行狀態下，這些被噴出的液體也會在流向油底殼的過程中吸附一定量的空氣。因此，油底殼和油泵在設計上都會有一定的處理這種氣泡問題的能力，只要氣泡量不要超過一定限度。當滑閥和閥孔開始磨損，油壓就會出現洩漏，最終通過這些泄油點流向油底殼，於是這種由磨損引發的洩漏會造成 2 個後果：首先，洩漏造成油壓下降，也就是控制油壓漏失，這會造成滑閥以及其它執行元件不再能按正常狀態來移動、作用或反應；第二個後果是隨著漏失的液體增多，進入油底殼的空氣含量也增加了。這種氣泡含量的增加很容易地就會超出油底殼消散氣泡的能力，油底殼內的液體在被油泵重新抽出前必須先去除這些氣泡，而 5L40E 的油底殼在設計上容量較小，這使得 5L40E 特別容易碰到這類氣泡引發的問題。

圖 1 閥體測試臺上的 5L40E 閥體

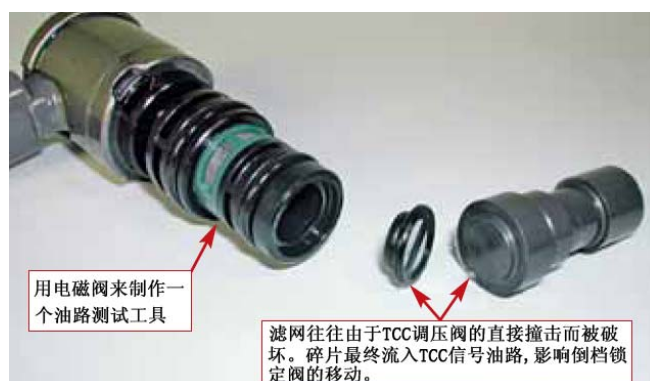
油路的交叉洩漏危害甚大，由於交叉洩漏，TCC 信號油路會有油壓從其它地方流入，它可能來自於油泵表面、TCC 電磁閥、鎖止調壓閥孔處，或者由於閥體表面彎曲、以及上述的倒檔鎖定閥孔磨損。為了檢查這裡是否存在交叉洩漏，我們可以利用一個舊的鎖止電磁閥經過改裝來作為測試工具。如圖 6 所示，將電磁閥的線圈和濾網拆下，將濾網開口堵上，測試時將低氣壓的壓縮空氣從電磁閥的外端往裡吹，這時空氣只能從鎖止調壓閥流進 TCC 信號油路。正常情況下，空氣會推動油泵中的鎖止啟動閥和閥體中的倒檔鎖定閥，在鎖止調壓閥處不應該看到有任何 ATF 油被吹出。如果倒檔鎖定閥沒有被推動，有可能是電磁閥濾網的碎片影響了這個閥的移動。

圖 6 改裝電磁閥作為油路測試工具

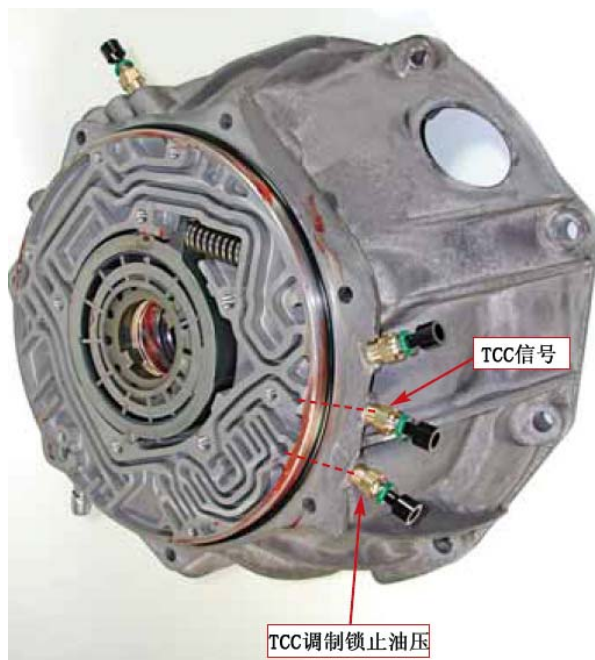
如果你遇到反復出現的問題，或者想搞清楚鎖止電磁閥的品質和控制性能，如圖 10 所示在鐘殼上加裝 TCC 油路的測量接頭將會是個有效的方法，在接頭上裝上壓力表，可以使你檢測到鎖止作用油路和鎖止信號油路中的油壓。

圖 10 鐘殼上的壓力測試點
