AL4/DPO 閥體的修復

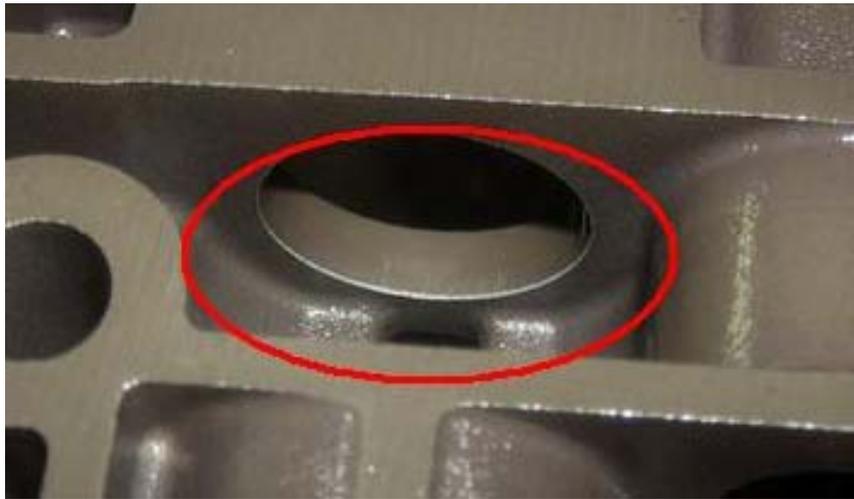
AL4/DPO 變速箱被廣泛用於雪鐵龍、雷諾等法系車上。和其他變速箱閥體不同，這款變速箱的閥體如同滑閥一樣也在表面被陽極電鍍了，儘管如此，閥體依然會被不斷往復運動的滑閥磨損，其中最主要的失效處就在閥體上的主調壓閥孔（見圖 1），閥孔上會出現明顯的縱向磨痕，表面的陽極電鍍膜被拉傷，閥孔邊緣處的電鍍膜容易被磨光，有時甚至一片一片地脫落。如此明顯的主調壓閥孔磨損會直接導致 AL4 變速箱的各種換檔故障。出問題的 AL4/DPO 閥體原來唯一的解決方法就是更換全新的閥體總成，成本高昂，而被換下來的廢舊閥體則毫無用處。現在此經常出現的磨損部位已有徹底的修復方法，原來被大量換下的廢舊閥體現在有很大的一部分可以被修復而再次使用，為維修廠節省大量成本。

圖 1 被磨損的 AL4/DPO 主調壓閥孔

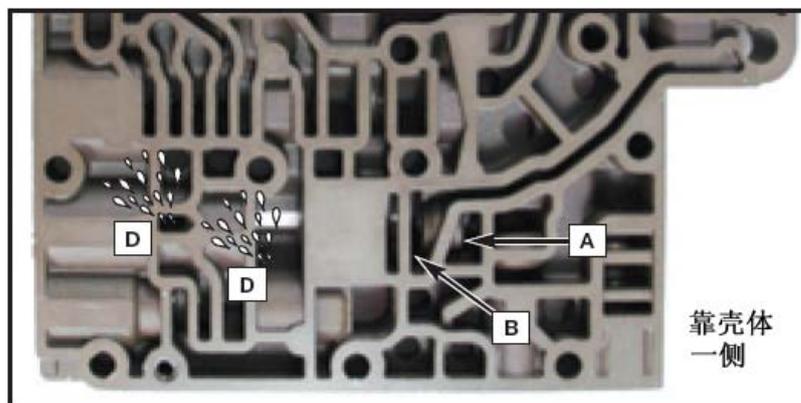
除了肉眼檢查外，更進一步的閥體檢測方法是使用濕氣測試法或真空測試法。在圖 2 中帶箭頭的 A、B 兩處可以進行測試，如進行濕氣測試，則在 A、B 兩處滴入少量 ATF 油，然後將壓縮氣調節到較低的氣壓對 A、B 兩處進行吹氣，如果在圖 3 中（閥體另一面）的 A、B 兩處有油被吹出，則說明此主調壓閥孔必須進行修復。另外，還需要對圖 3 中的帶箭頭的 C、D 兩處進行濕氣測試，如果在圖 2 和圖 3 中不帶箭頭的 C、D 處有油被吹出，則也意味著此閥孔需要修復。如果使用真空測試法，同樣在圖 2 和圖 3 中帶箭頭的 A、B、C、D 處進行抽真空，如果真空壓力達不到 18 英寸汞柱，則表面此閥孔已磨損到必須修復的程度。

圖 2 閥體靠外殼一側的檢測點

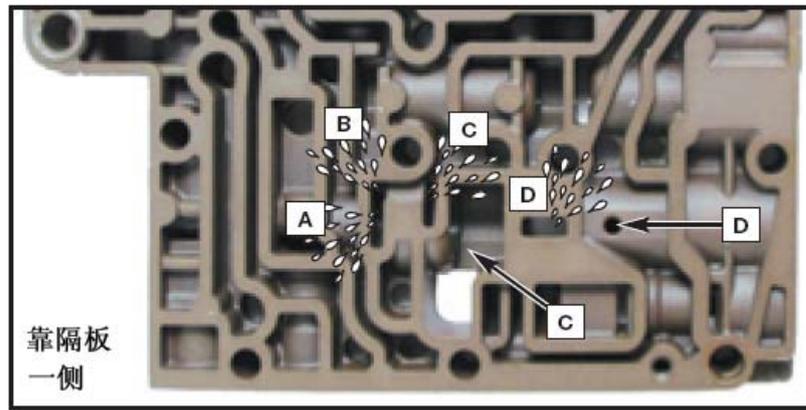
圖 3 閥體靠隔板一側的檢測點

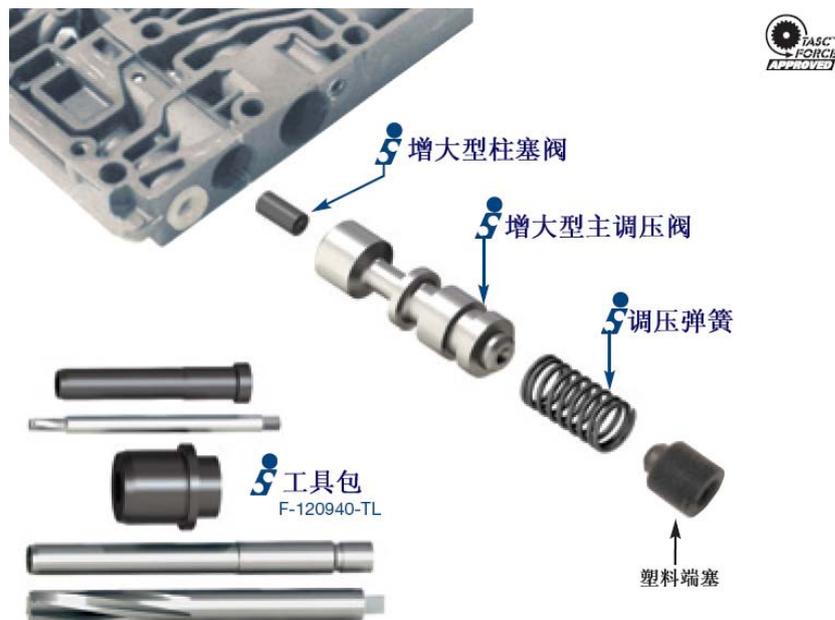
圖 4 主調壓閥修包 120940-01K 和修復工具 F-120940-TL

此閥孔需要在 A、B、C、D 四處對閥孔 2 端進行檢測是因為此閥孔內裝有 2 個滑閥，靠內側的柱塞閥和靠外側的主調壓閥。實踐表明，這 2 個滑閥都會在相應的部位磨損閥孔。為了恢復原廠規定的主油壓值，並消除相關的換檔故障，需要對這個閥孔進行徹底修復（見圖 4），通過對這 2 個滑閥對應的閥孔進行鉸孔操作，可以徹底修復表面已磨損的閥孔，配合以專用的增大型滑閥修包，可完全恢復到原廠的規範。此滑閥修包零件號為 120940-01K，除了包含 2 個增大型滑閥外，還包含了一個新的調壓彈簧。在安裝了增大型柱塞閥和主調壓閥後，必須裝上這個重新設計的調壓彈簧。鉸孔工具包 F-120940-TL 包含了 2 把鉸刀，柱塞閥鉸孔必須先於主調壓閥孔的鉸孔。

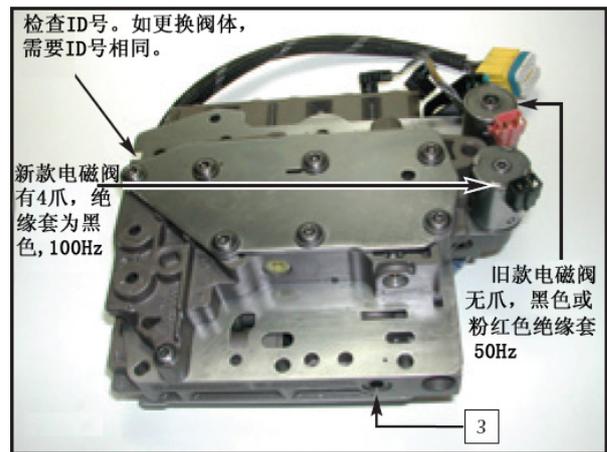
AL4/DPO 閥體目前市面上至少可以看到 4 種不同版本，如果你在修復此變速箱時需要更換閥體，你必須使用具有相同代碼的閥體（代碼位於閥體隔板上）。互換不同代碼的閥體會產生額外的故障現象（見圖 5）。

圖 5 更換閥體時需要注意版本

每塊閥體有 4 個或 5 個帶螺紋的端塞(見圖 5，圖 6，和圖 7)。每個端塞都有其特定的標定位置。為了修復主調壓孔，必須要卸下主調壓孔上的端塞。因此在拆卸此端塞前，必須檢查、做記號並記錄此主調壓閥端塞的位置和深度。如果改變了原廠設定的端塞位置，將會影響到基準主油壓、油壓感測器的讀數以及換檔的品質。

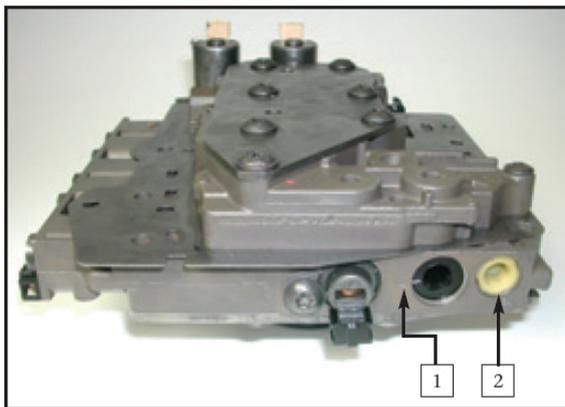
圖 6 端塞 1、2 位置

儘管拆卸其他帶螺紋的端塞並非必須，但是如果你要修復主調壓孔，最好還是拆卸這些帶螺紋的端塞，因為鉸孔產生的碎屑有可能會流到其他閥孔中，拆卸這些端塞有利於徹底清洗閥體。在重新安裝這些端塞時，也必須將它們完全恢復到拆卸前的位置和深度。這是非常重要的，因此在拆卸所有的這些端塞前，必須先檢查、做記號並記錄下這些端塞的位置和深度。圖 8 中列出了各端塞在拆卸時所需要記錄的資料表格，1-5 的序號對應於圖 5，6 和 7 中的端塞序號。

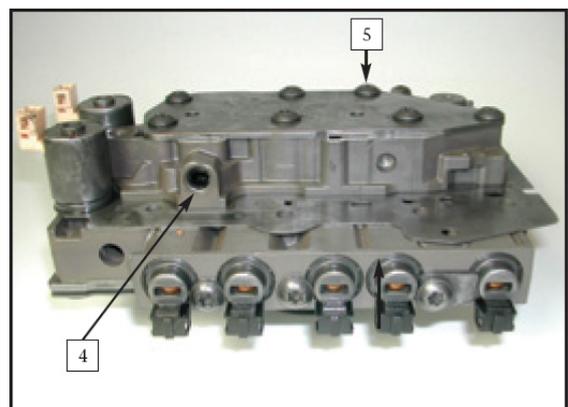
圖 7 端塞 4、5 位置

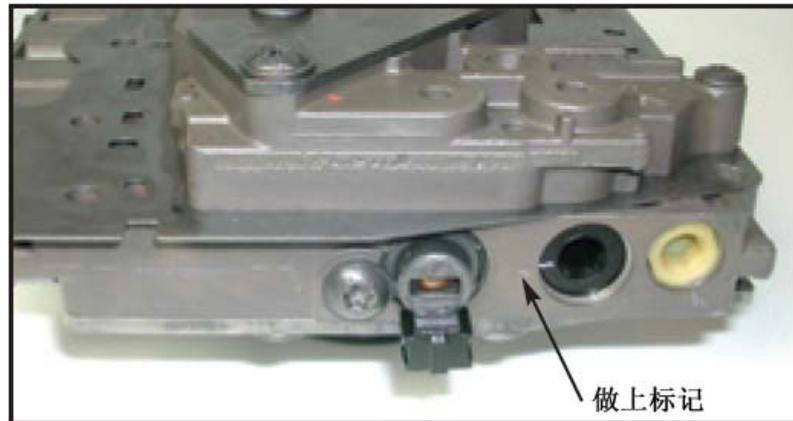
圖 9 拆卸端塞前先做好標記

1. 如圖 9 所示，在閥體上與塑膠端塞標記對齊的位置上做一個刻痕。
2. 測量並記錄端塞的安裝深度。在有些閥體上這個端塞是往外突出的，而在有些閥體上是向內凹入的。拆卸端塞時要記下旋轉的圈數。
3. 旋下端塞後，拿出閥孔內的所有零件，保留原來的端塞以用於安裝，丟棄原來的主調壓閥和柱塞閥，以及原來的主調壓彈簧。
4. 徹底清洗主調壓閥孔和柱塞閥孔，去除任何的雜質。

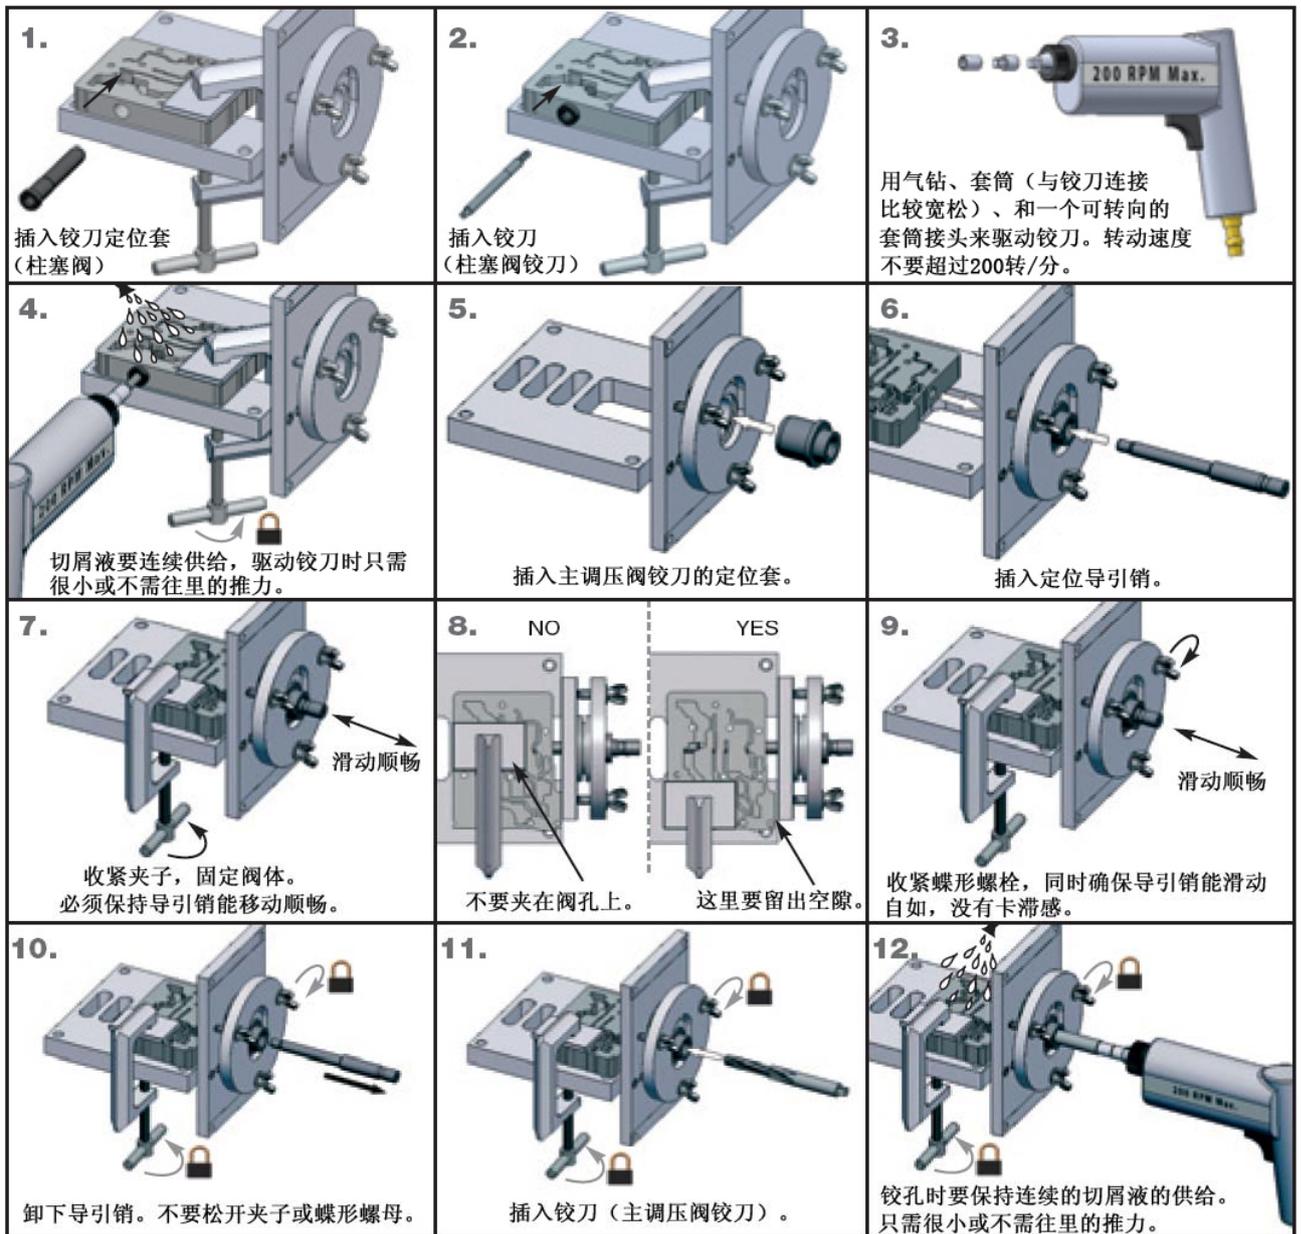
圖 10 具體的鉸孔操作步驟

鉸孔操作的具體步驟在圖 10 中已詳細列出。其中有幾個重要的注意事項。

1. 柱塞閥孔必須先於主調壓閥孔進行鉸孔。這個次序絕對不能顛倒。
2. 鉸孔前先要在閥體清洗槽內徹底清洗閥孔。
3. 鉸孔時必須要有足夠的切削液供應，連續不斷的切削液能提供最好的鉸孔效果。
4. 鉸刀應該使用一把低轉速、高扭矩的氣鑽來驅動，最高轉速需要調節到 200 轉/分鐘以下。在這塊閥體上不建議使用純手工的鉸孔（進速手柄）。
5. 鉸孔完成後，必須檢查閥孔的表面光潔度、殘留碎屑和毛刺。在閥孔邊緣（鉸刀伸出一側）有時在鉸孔後會留有毛刺，使閥孔邊緣不光滑，這些毛刺必須去除，否則在裝入滑閥後會損壞和卡滯滑閥。去除毛刺的最好方法是用百潔布纏在鐵絲上或者直接用毛刷，用電鑽來轉動它們並深入到閥孔內部。用這種方法能立刻消除閥孔邊緣上的毛刺。
