# 如何解決 AW55-50/51 的 2-3 及 3-2 換檔故障

美國 索奈克斯公司

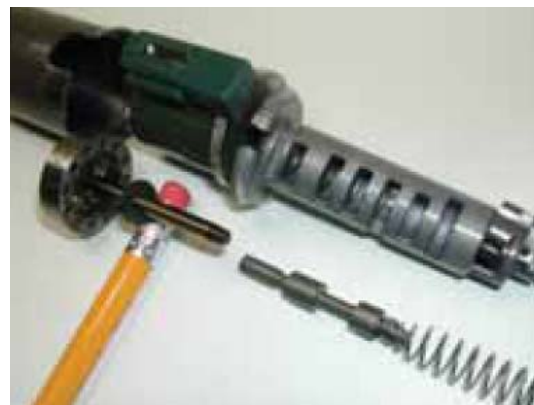
圖 6 電磁閥

AW55-50 使用線性電磁閥（SLU，SLS 和 SLT），它們調節離合器油壓，開關電磁閥則控制液壓所走的路徑。與線性電磁閥相關的常見問題有污染、彈簧疲勞、磨損等，它們需要一個非常關鍵的調節步驟以此與閥體匹配。圖 6 顯示了一個線性電磁閥的分解圖，這裏我們尤其要注意的是 SLT 和 SLS 電磁閥。SLS 電磁閥在每個換檔時都提供脈衝信號以調節離合器油壓，SLT 電磁閥則控制離合器和主油壓以匹配引擎載荷的變化。

開關型的換檔電磁閥在打開時必須要有比它們的供油孔更大的流量。電磁閥開口阻塞或者電磁閥漏油都會使它控制的滑閥不能被推動到完全的位置，往往處於其中間位置。圖 6 中的#2 電磁閥根據閥體版本不同會有所不同，它可能是常開型的（N.O.），也可能是常閉型的（N.C.），不能搞混了。

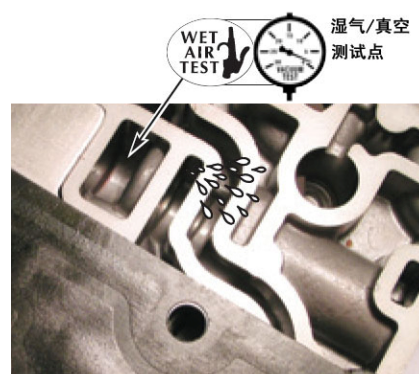
圖 7 電磁閥調製閥測試位置

前面已經提過，電磁閥調製閥提供對所有線性電磁閥的供油，它的作用可以和通用變速箱內的 AFL 閥（電磁閥供油限制閥）相類似。在你檢查電磁閥的時候，必須也要考慮到這個電磁閥調製閥，這個閥孔的磨損會降低對電磁閥的供油，使電磁閥的反應速度變慢，而且也降低電磁閥最大的輸出油壓。電磁閥調製閥可以在 SLT 油路口進行測試。在最大主油壓時，SLT 不應超過 90PSI。在將閥體拆下後，也可以利用濕氣測試法或真空測試法按圖 7 的指定位置進行測試，真空壓不應低於 18 英寸汞柱。
